Fallbeispiel: Benterud Schule

Die Stadt Lorenskog entfernte Farbe von einer Backstein/Beton-Außenwand einer Schule in Norwegen mit Cold Jet

Entfernung von Farbe an einer Backstein/Beton-Außenwand einer Schule.

Maschine: Aero 40, Aero C100
Applikator: AeroTech

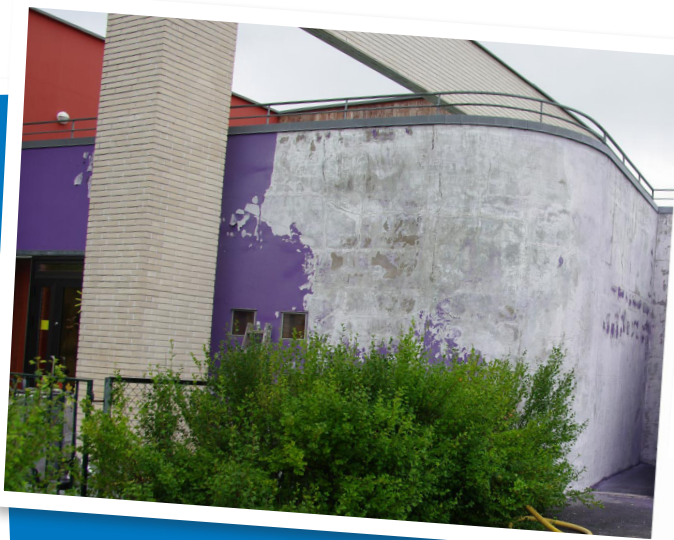
Errichtet 1999, wurde die Grundschule in vorherigen Jahren bereits zweimal angestrichen. Der letzte Anstrich fing bereits wieder an einzureißen und abzuplatzen und ein erneuter Anstrich war unumgänglich. Ein normaler Anstrich sollte 10 Jahre halten, aber eine polierte Oberflächenschicht auf den Backsteinen ließ die Farbe nicht an der Oberfläche haften. "Während des Schulbaus sollte der Maurer

VORHER

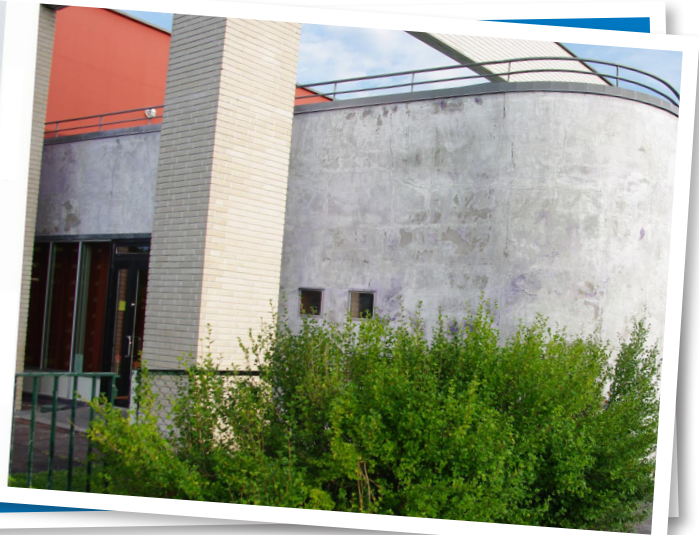
NACHHER

Nachdem die Farbe, polierte und lose Materialien an den drei schlimmsten Bereichen entfernt war, kam ein Maurer um diese Stellen wieder aufzutragen. Nachdem die Wände getrocknet

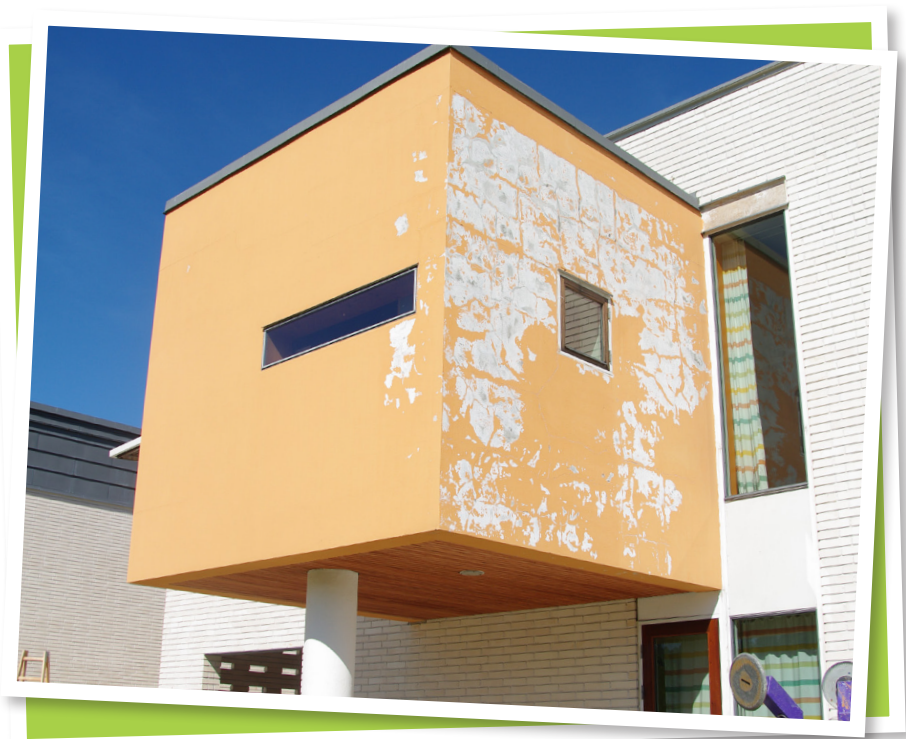
VORHER

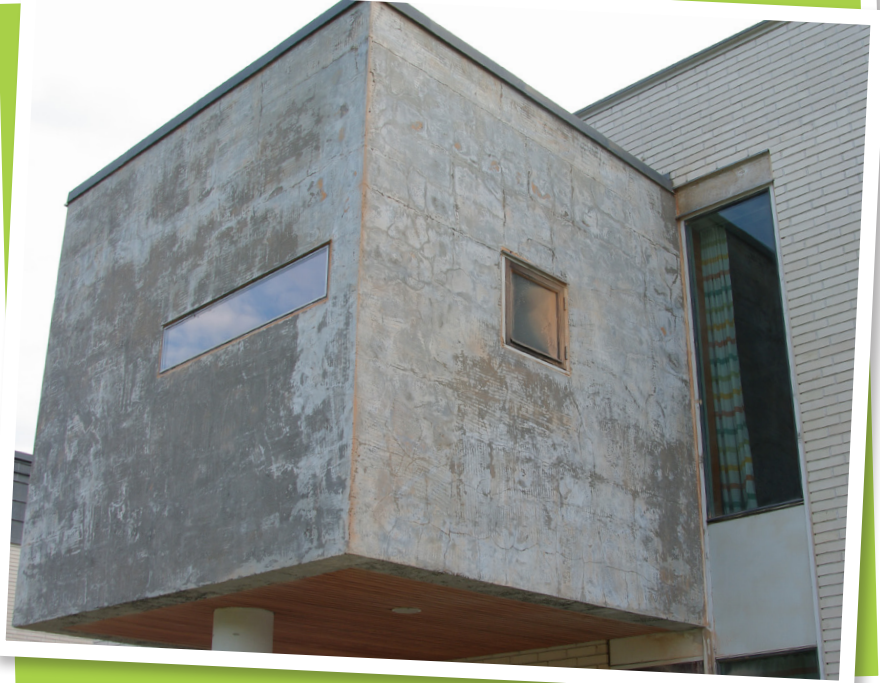
NACHHER
