## Fallbeispiel: Restauration eines historischen Baudenkmals von 1875 aus dem Bürgerkrieg

Die Trockeneisreinigung entfernt Verunreinigungen aus 136 Jahren in der Hälfte der Zeit und zum halben Preis

Entfernung von 136 jährigem  
angesammelten Dreck und Schmutz  
an einem italienischen Marmor -  
Brückerkriegdenkmal

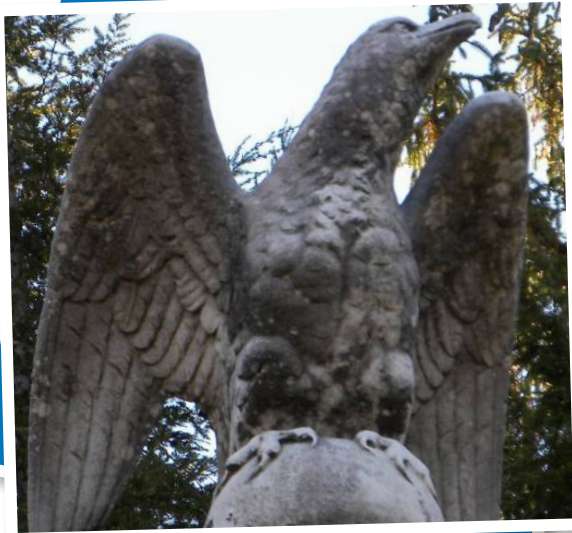
**VORHER**

- in Vorbereitung auf das 150  
Jahr-Jubiläum des Bürgerkriegs  
- wieder herstellen. Das Denkmal  
wurde noch nie seit der Errichtung  
im Jahr 1875 gereinigt. Es liegt in  
einem dreieckigen Park zwischen  
zwei Straßen und wurde 136  
Jahre lang mit Verkehrsruß,  
Mineralstoffen und Schmutz  
bedeckt. In der Tat war der  
Granitadler an der Spitze des  
Denkmals, einst weiß, jetzt völlig  
schwarz.

Mit der Cold Jet Aero 40 konnte der Bereichsleiter bei USCleanBlast.com, Tom Monacelli, die alten weißen geschnitzten Oberflächen des Denkmals erfolgreich reinigen. Die Trockeneisreinigung entfernte leicht die Verunreinigungen ohne jegliche Sekundärabfälle zu hinterlassen.

Die Mehrheit der Struktur wurde in einem Durchgang gereinigt. Wo grünes Moos oder Algen gewachsen waren, wurde im zweiten Durchgang alles komplett entfernt.

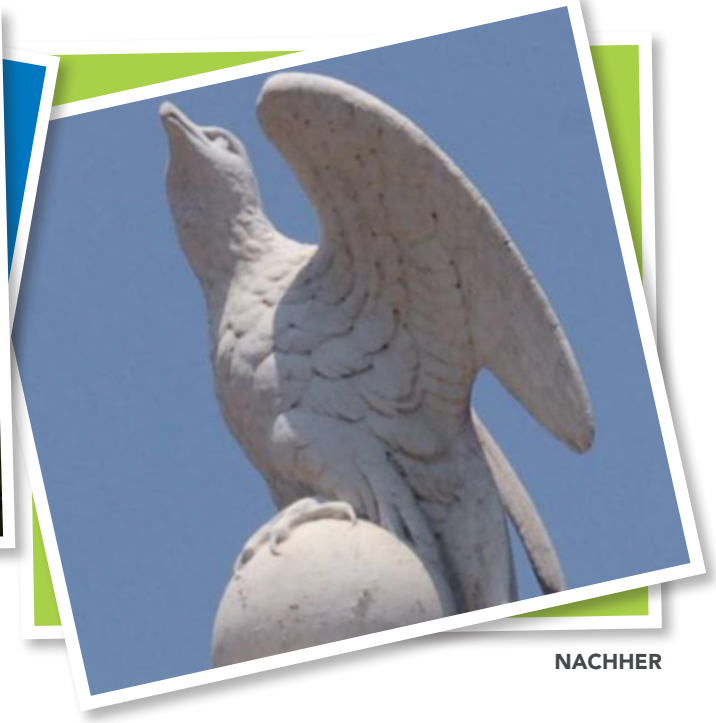
**NACHHER**

dem Ergebnis nicht glücklicher sein. Es war interessant, dass es nach der Reinigung fast so aussah, als wäre das Denkmal mit weißem Spray lackiert worden – so schwarz war es in manchen Abschnitten.“

“Um die Flügel des Adlers, die geschnitzten Namen im Marmor und die sehr dünnen Details wie der Gurt an der Pistole zu erhalten, musste ich den Druck richtig einstellen. Es hat alles hervorragend funktioniert“, sagte er.

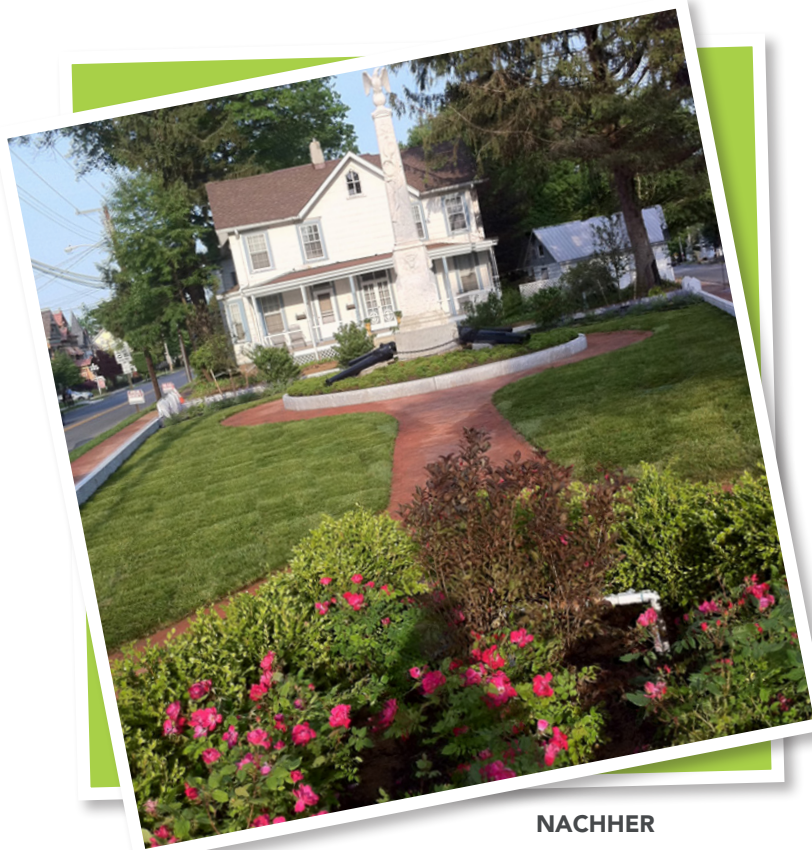
**NACHHER**

um Erosionen zu verhindern. An manchen Abschnitten des Denkmals gibt es alte Schäden und Risse, aber die Bereiche wurden nur leicht berührt, um weitere Schäden zu vermeiden. Es ist nun fast in seinen ursprünglichen leinenweißen Zustand, so wie wir uns das wirklich erhofft hatten.“

“USCleanBlast.com war sehr vorsichtig bei der Reinigung dieser Struktur. Sie begannen das Projekt durch eine Zustandsanalyse des Denkmals und waren dann sehr einfühlsam in der Art, wie sie den Druck erhöhten. Bei detaillierten Schnitzereien, zum Beispiel dem Auslöser des Gewehrs oder dem Siegel von New Jersey, welches Gesichter mit Augen hat oder die an den Seiten des Denkmals eingeschnitzten Namen - wurde der Druck herunter gefahren,
